EXTINDEREA CAPACITĂȚII I.G.I. PENTRU CAZAREA SOLICITANȚILOR DE AZIL LA IMOBILUL CRCPSA TIMIȘOARA – IZOLATOR MEDICAL

EXPERTIZĂ TEHNICĂ

REZISTENŢĂ STRUCTURI, EXIGENŢA A1, A2

Contract nr.: 564/08.04.2025 E.T. nr. 20/15.05.2025 (A1), 3/15.05.2025 (A2) Volum: I Exemplar:

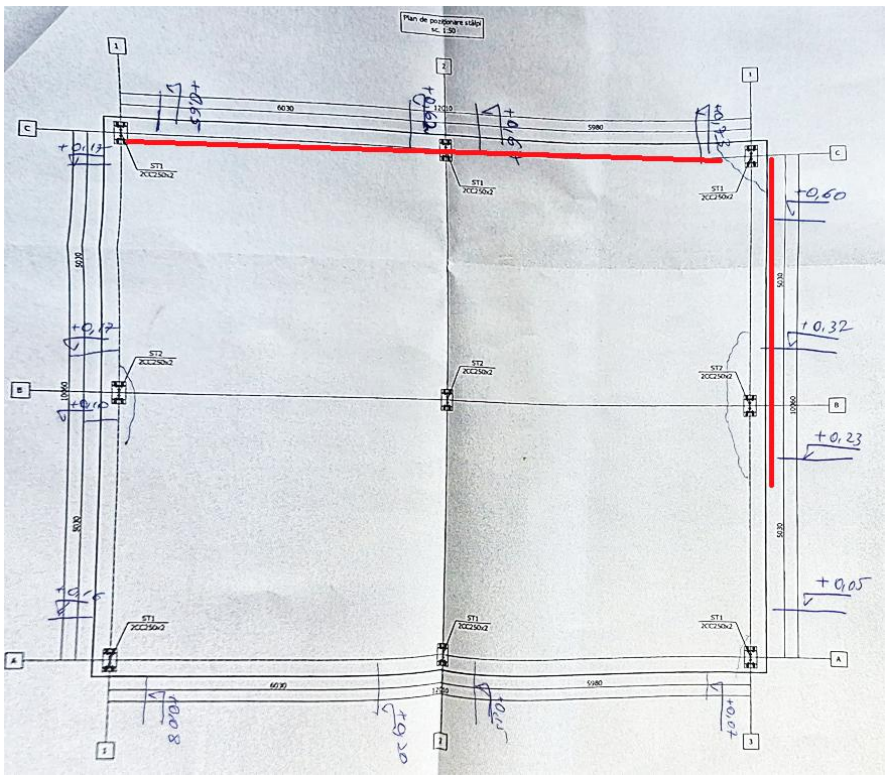
- învelitoare.
- La nivelul plăcii pe sol s-au descoperit fisuri/crăpături, care au fost reparate necorespunzător, lucrul acesta putând fi observat prin redeschiderea acestora după reparaţii (a se vedea Releveul Fotografic);

- Pe anumite zone fundaţiile sunt descoperite parţial (cuzinet fundaţii izolate, grindă de fundare), fără a fi protejate la intemperii;

- Linie continua – fisuri în placa de beton pe sol;
- Linie continuă de culoare roşie – fundaţii expuse parţial
- Cotele marcate pe plan reprezintă cota plăcii de beton pe sol raportată la terenul natural.

Fig. 6 – Plan de lucru vizită obiectiv – copie planșa,
R'-01 - Plan de poziţionare stâlpi pr. nr. 06/2020

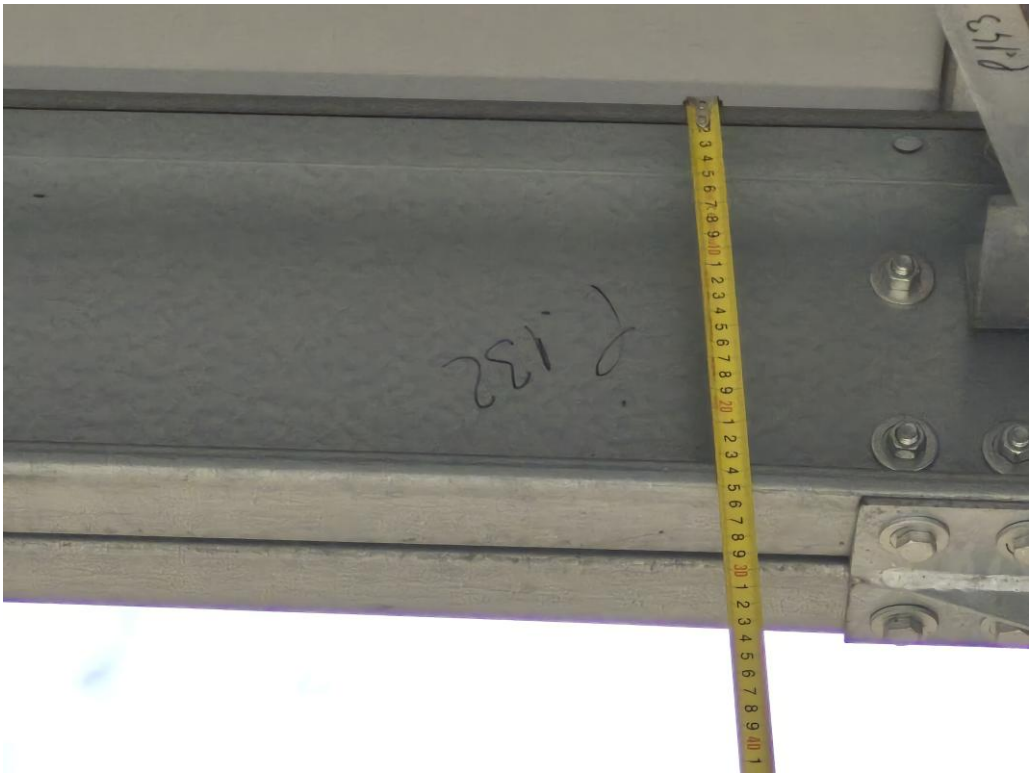
Foto 21 – Vedere Parter – Verificare secţiune grinzi metalice – 1

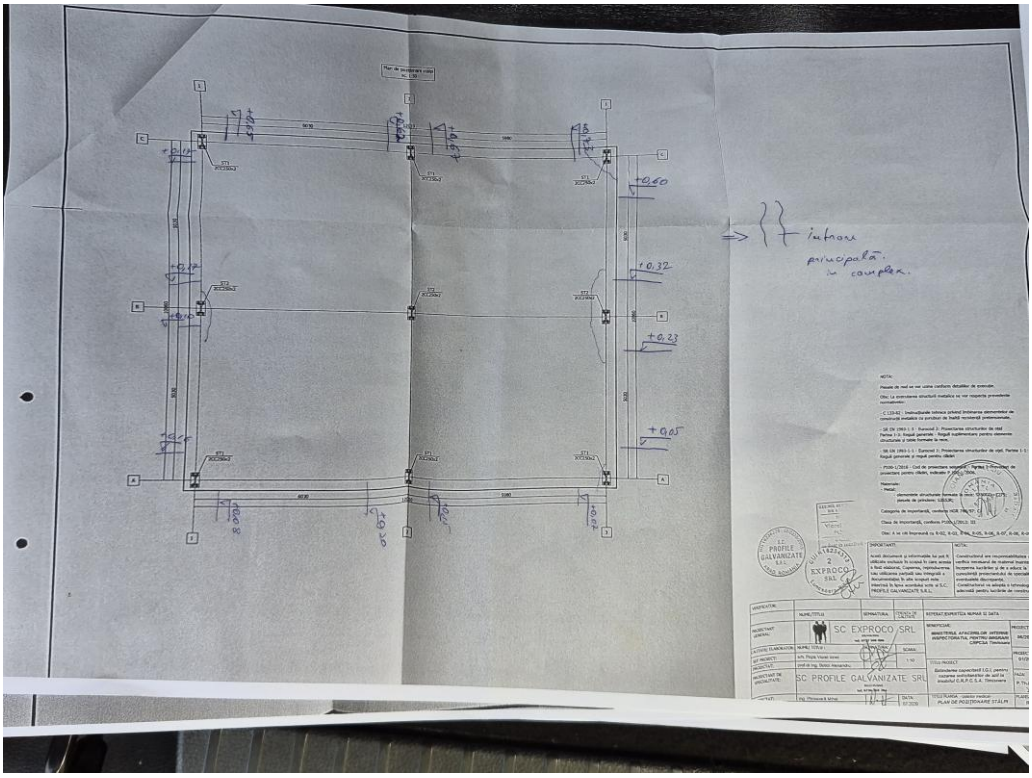
Foto 27 – Plan de lucru vizită obiectiv – copie planșa, R'-01 - Plan de poziționare stâlpi pr. nr. 06/2020 – Marcare zone fisurate placă – raportare CTN la cota pardoselii

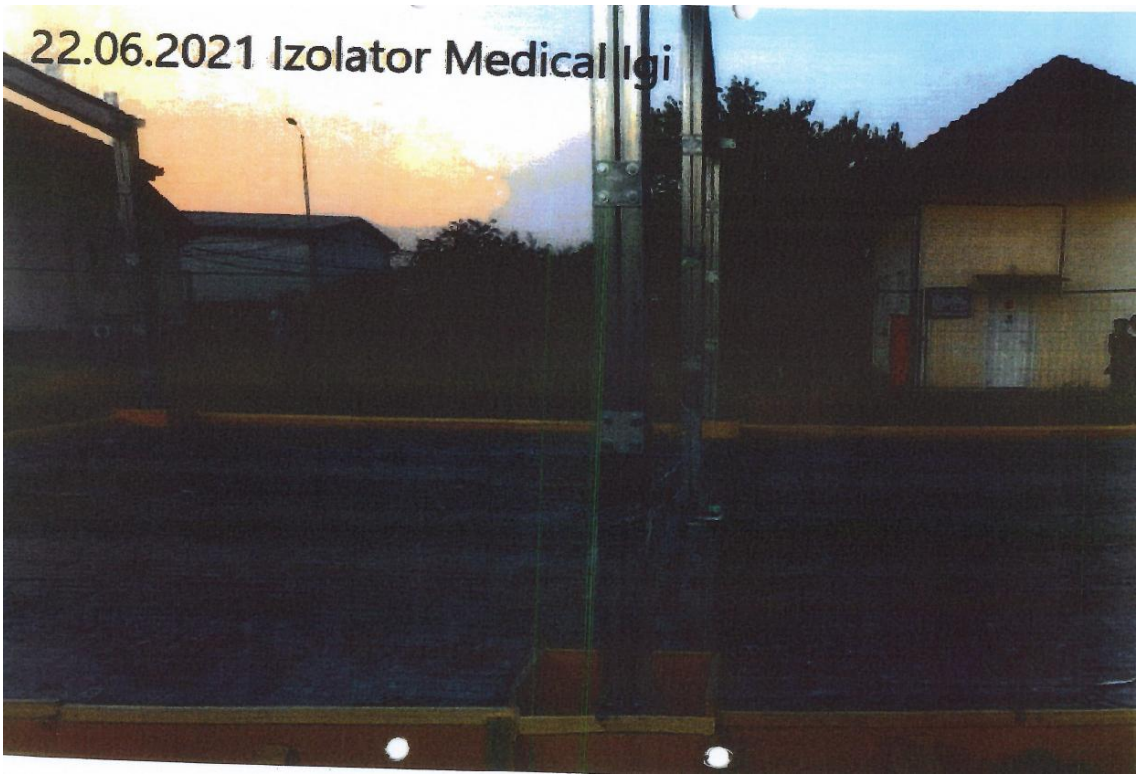
Foto 32 – Captură din Cartea Construcţiei – Poze execuţie – Realizare cofraje pentru turnare beton placă pe sol – 2
